# 新乡市凤泉区环宇化工有限公司地块土壤污染状况初步调查报告

编制单位：新乡市世青环境技术有限公司

二〇二四年八月

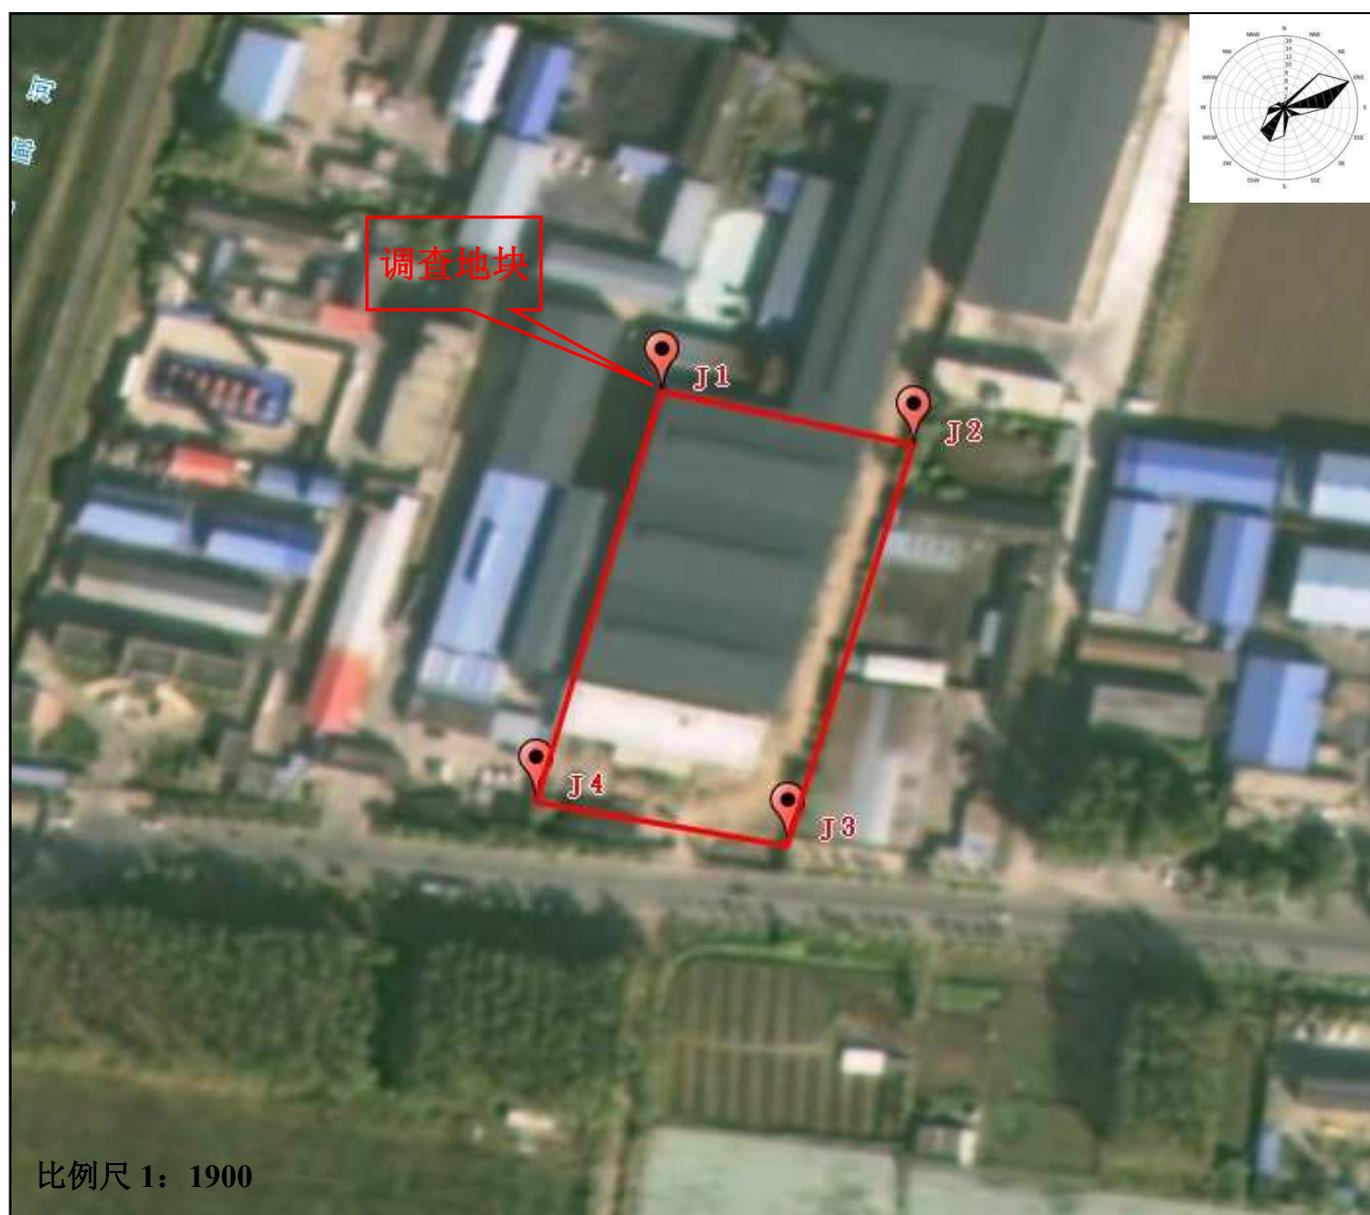
图 2-1 地块调查范围图

本次地块调查范围见下图 2-1，地块宗地图见下图 2-2，调查范围拐点坐标见下表 2-1。

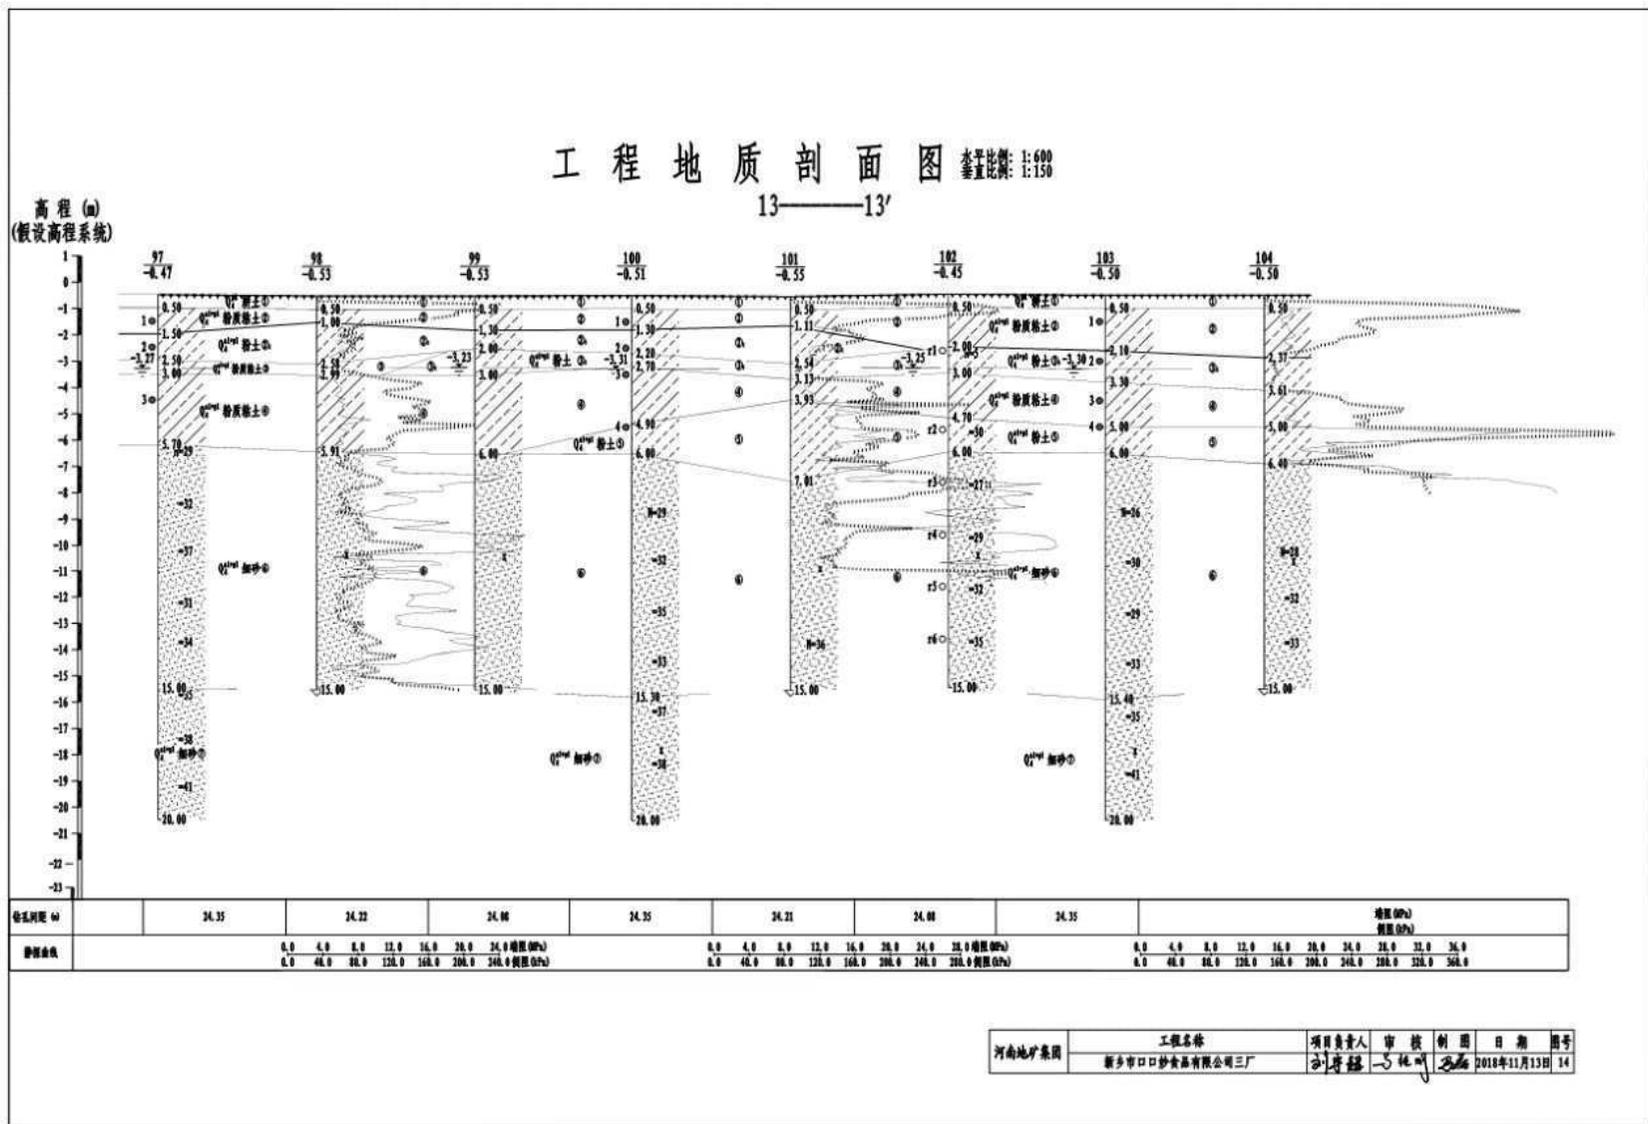
图 3-10 工程地质剖面图

勘察期间地下水初见水位埋深 4.0m，稳定水位埋深 2.8m（以 73#孔现有地面向下），相对标高-3.26m。场地地下水为孔隙潜水，主要补给条件为大气降水和地下水径流，主要排泄条件为蒸发和地下水径流。根据当地群众利用地下水情况调查地下水位年变幅在 1.0-2.0m 左右，近 3-5 年来地下水最高水位埋深 1.0m，相对标高-1.46m，以此作为立式最高水位。

工程地质剖面图见下图 3-10。

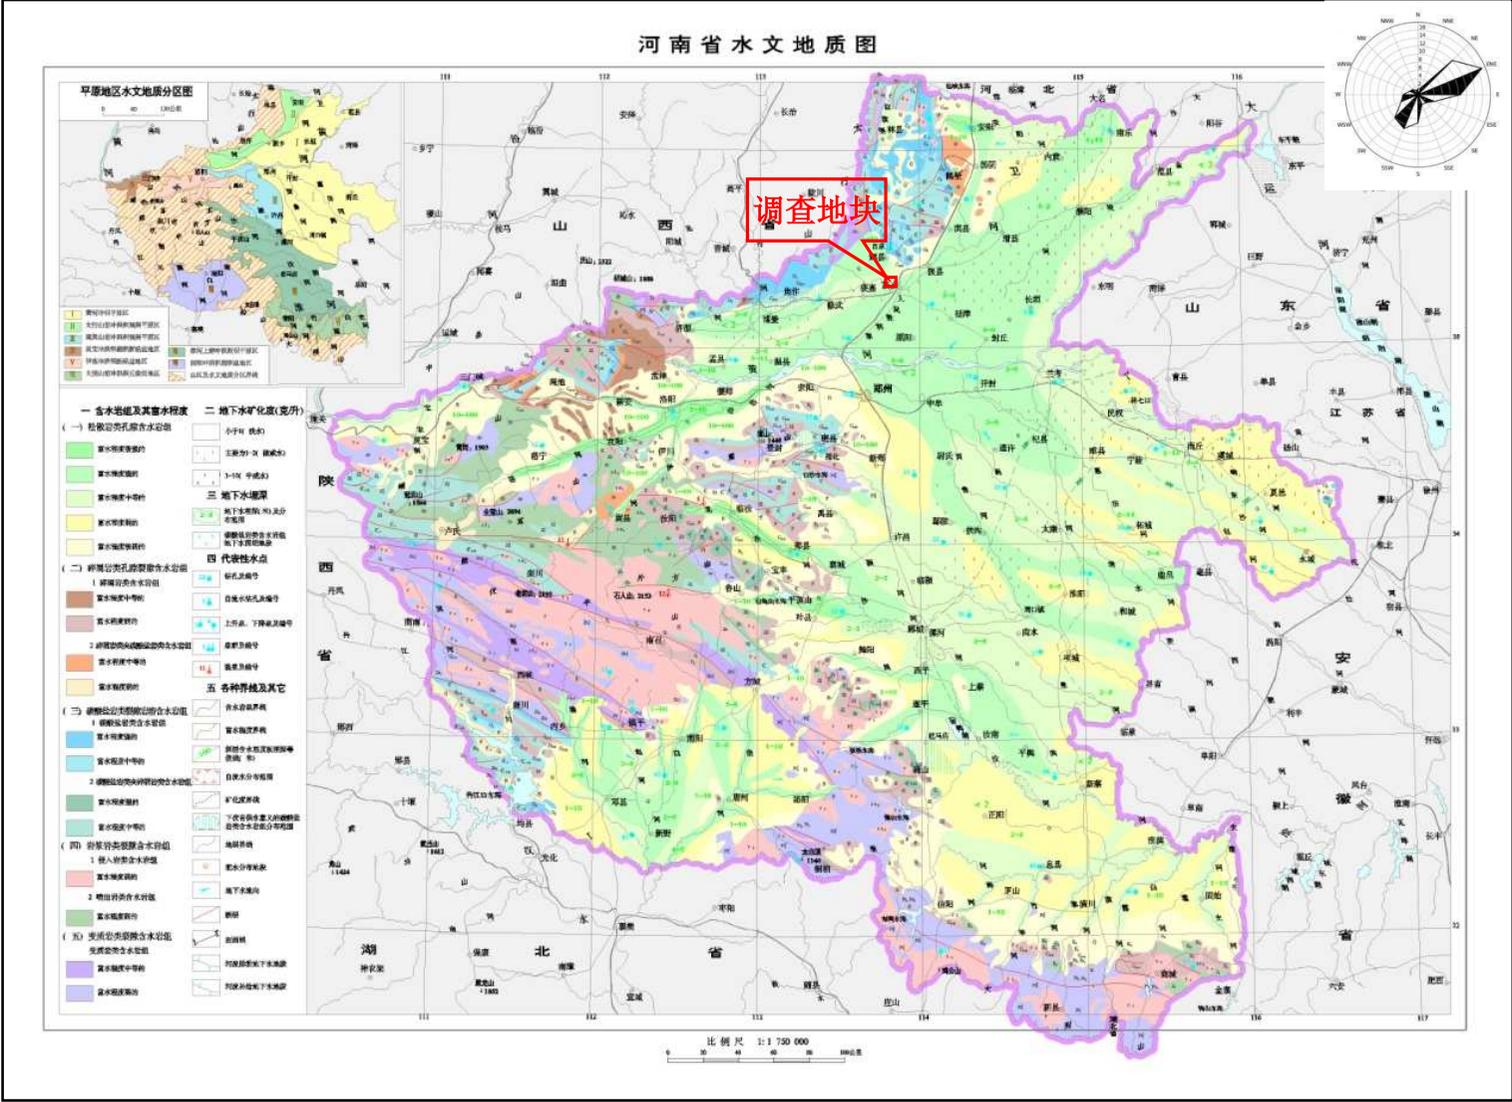
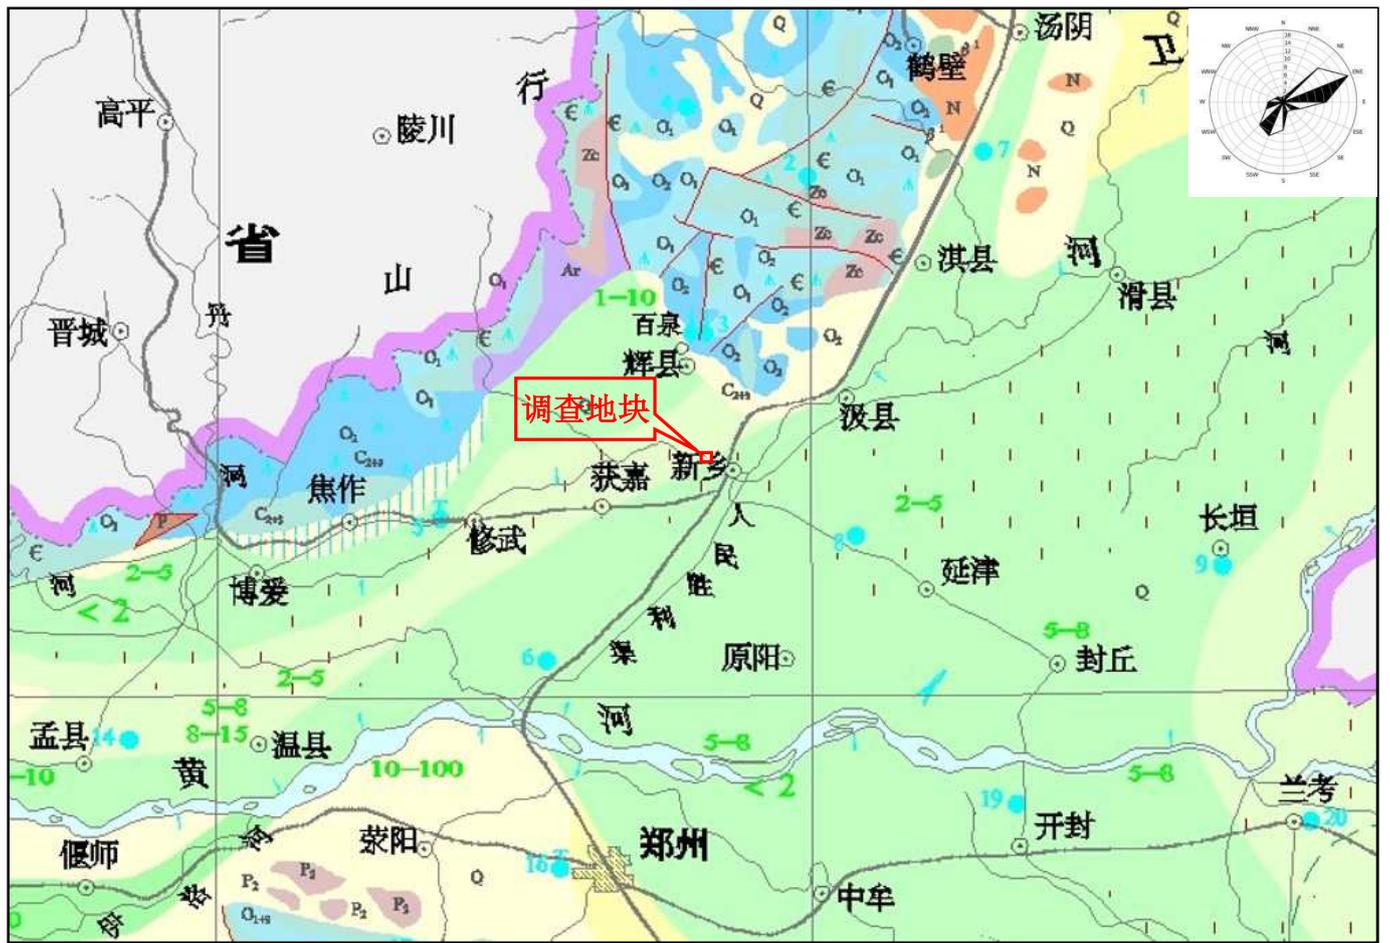
图 3-11.1 河南省水文地质图

根据河南省水文地质图 3-11，本地块所在区域地下水流向西南-东北。

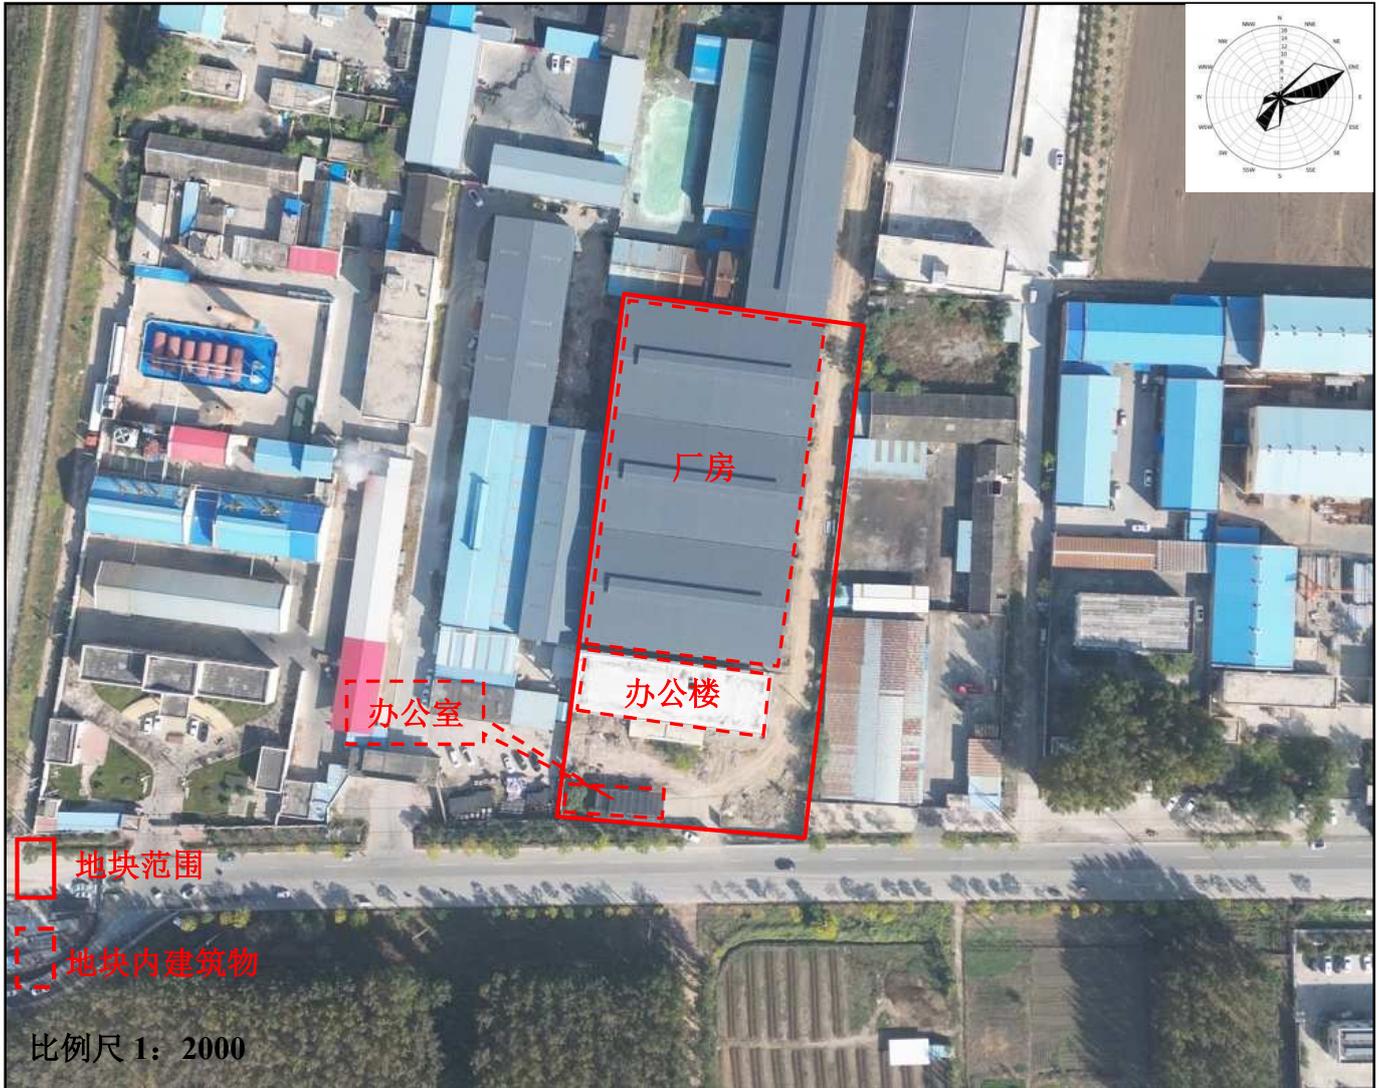
图 3-14 地块内现状示意图

通过现场踏勘了解到，地块内原有厂房及设备已全部拆除，现状为空地和新  
建厂房。地块内无外来土壤、固体废物堆存，无恶臭、化学品味道和刺激性气味。  
地块内现状示意图见下图 3-14，现场踏勘照片见下图 3-15。

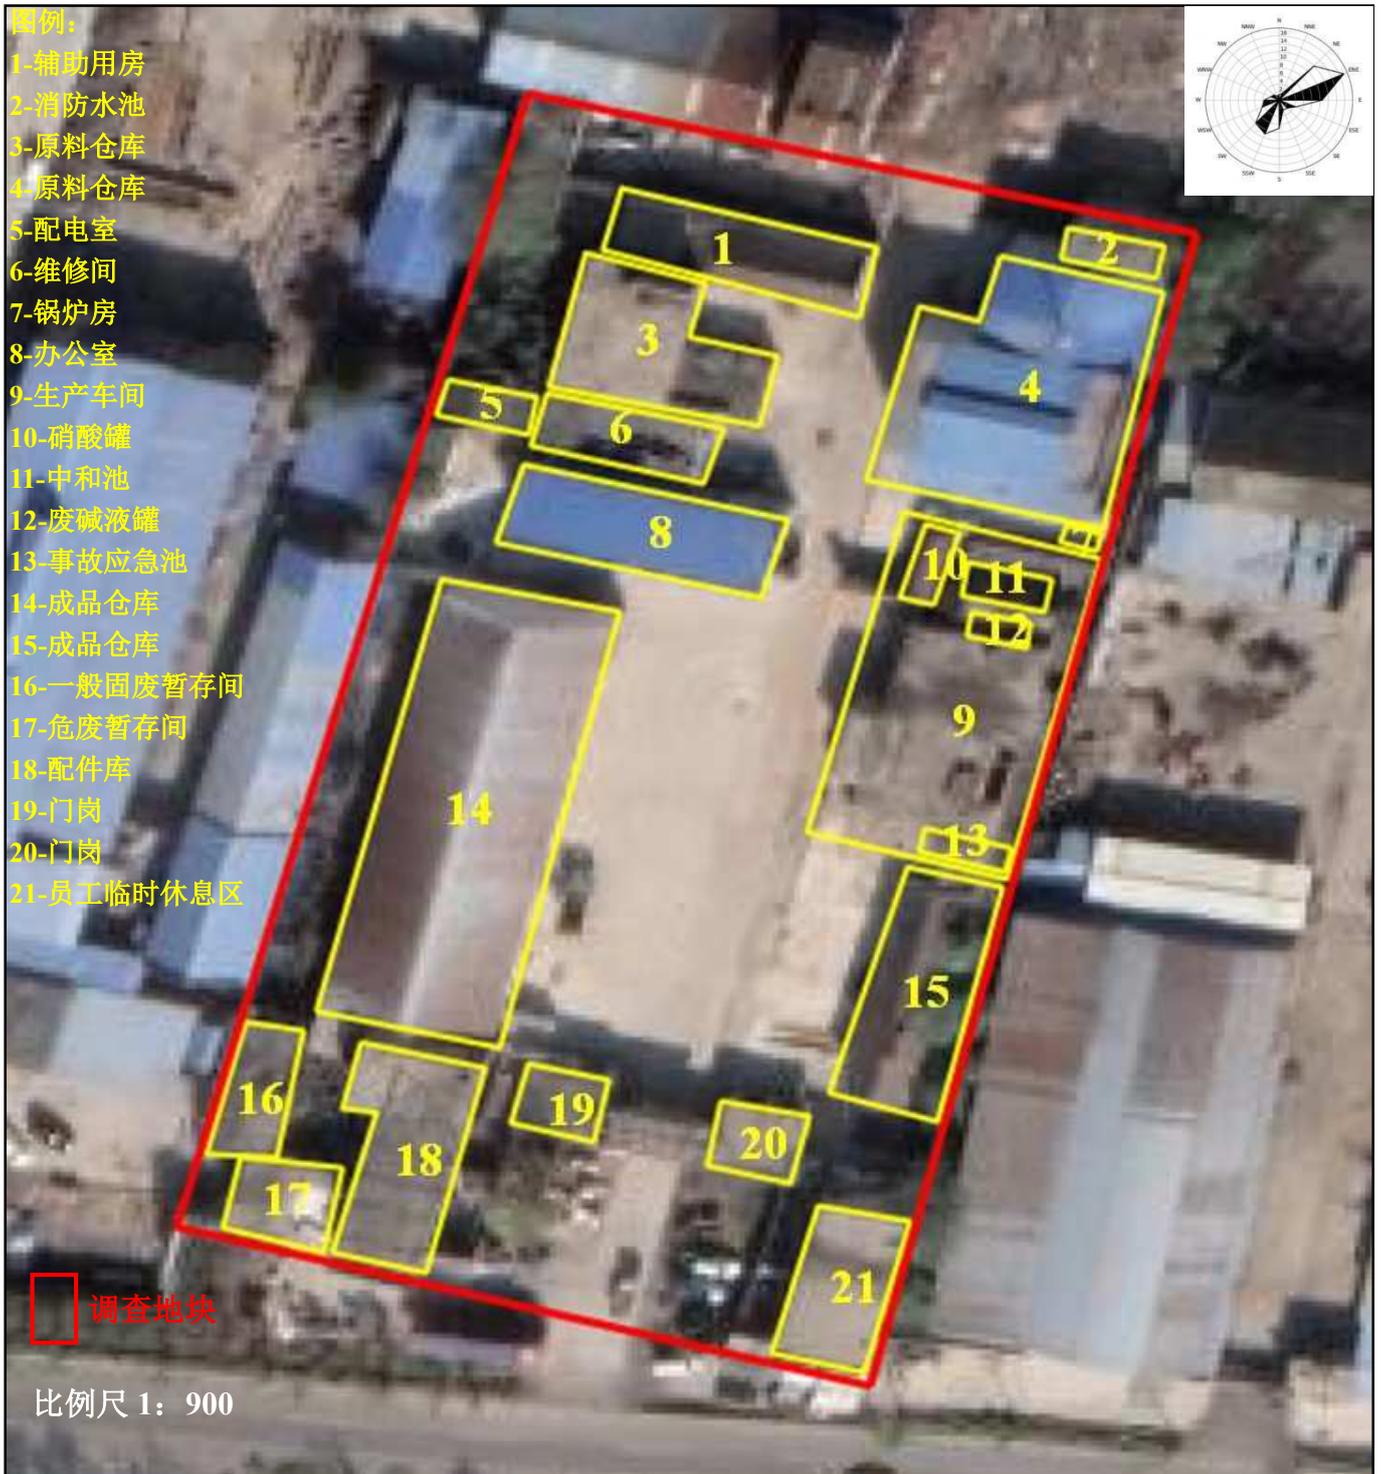
图 4-11 地块内现状示意图

根据前期基础信息调查成果，地块平面布置图见下图 4-6。

1、原料仓库（编号 3、4）：用于储存碳酸钠，地面可能存在破损，对土壤地下水造成污染。涉及的污染物为碳酸钠。

2、维修间（编号 6）：用于维修设备，涉及机油的使用，地面可能存在破损，对土壤地下水造成污染。涉及的污染物为石油烃。

3、锅炉房（编号 7）：企业曾使用燃煤锅炉供热，地面可能存在破损，对土壤地下水造成污染。涉及的污染物为苯并[a]芘、砷、汞。

4、生产车间（编号 9）：生产过程中原辅料、产品和设备中的机油可能洒落地面，地面可能存在破损，对土壤地下水造成污染。涉及的污染物为硝酸、碳酸钠、硝酸钠、石油烃。

5、硝酸罐（编号 10）：硝酸使用过程中可能洒落在地面，硝酸储罐长期使用可能存在泄漏，地面可能存在破损，对土壤地下水造成污染。涉及的污染物为硝酸。

6、中和池（编号 11）：池体长期使用可能存在泄漏，地面可能存在破损，对土壤地下水造成污染。涉及的污染物为硝酸、碳酸钠、硝酸钠。

7、废碱液罐（编号 12）：废碱液储罐长期使用可能存在泄漏，地面可能存在破损，对土壤地下水造成污染。涉及的污染物为氢氧化钠、硝酸钠。

8、成品仓库（编号 14、15）：用于存放成品硝酸钠，地面可能存在破损，对土壤地下水造成污染。涉及的污染物为硝酸钠。

9、一般固废暂存间（编号 16）：用于存放废包装，地面可能存在破损，对土壤地下水造成污染。涉及的污染物为碳酸钠。

10、危废暂存间（编号 17）：用于存放残渣，地面可能存在破损，对土壤地下水造成污染。涉及的污染物为硝酸、硝酸钠。

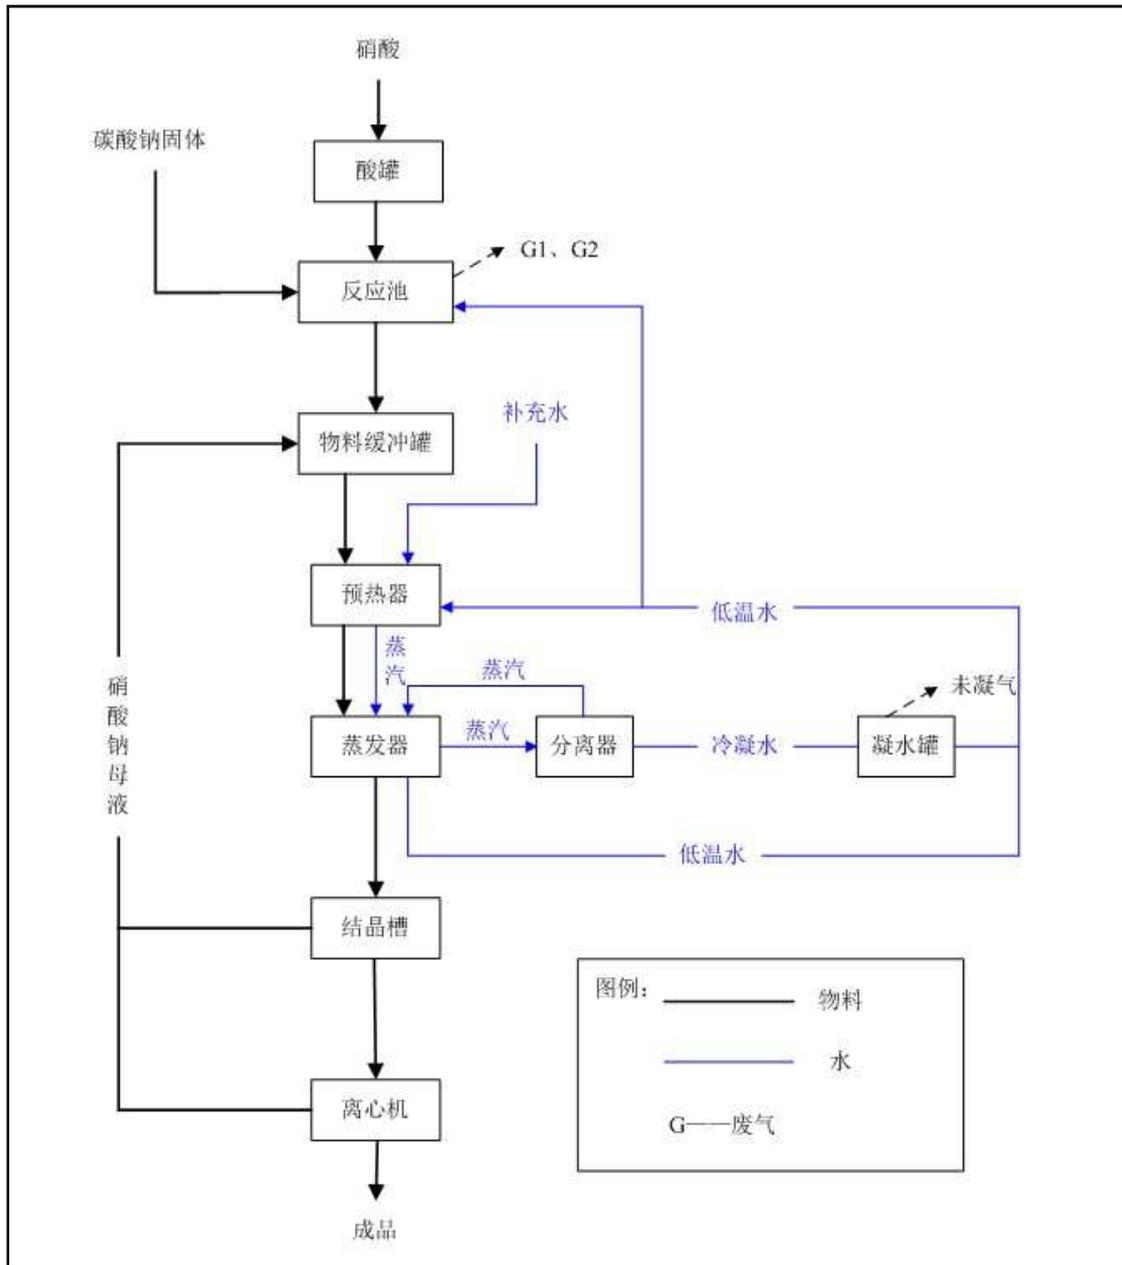
图 4-7 硝酸钠生产工艺流程图

硝酸钠生产工艺流程图见下图 4-7。

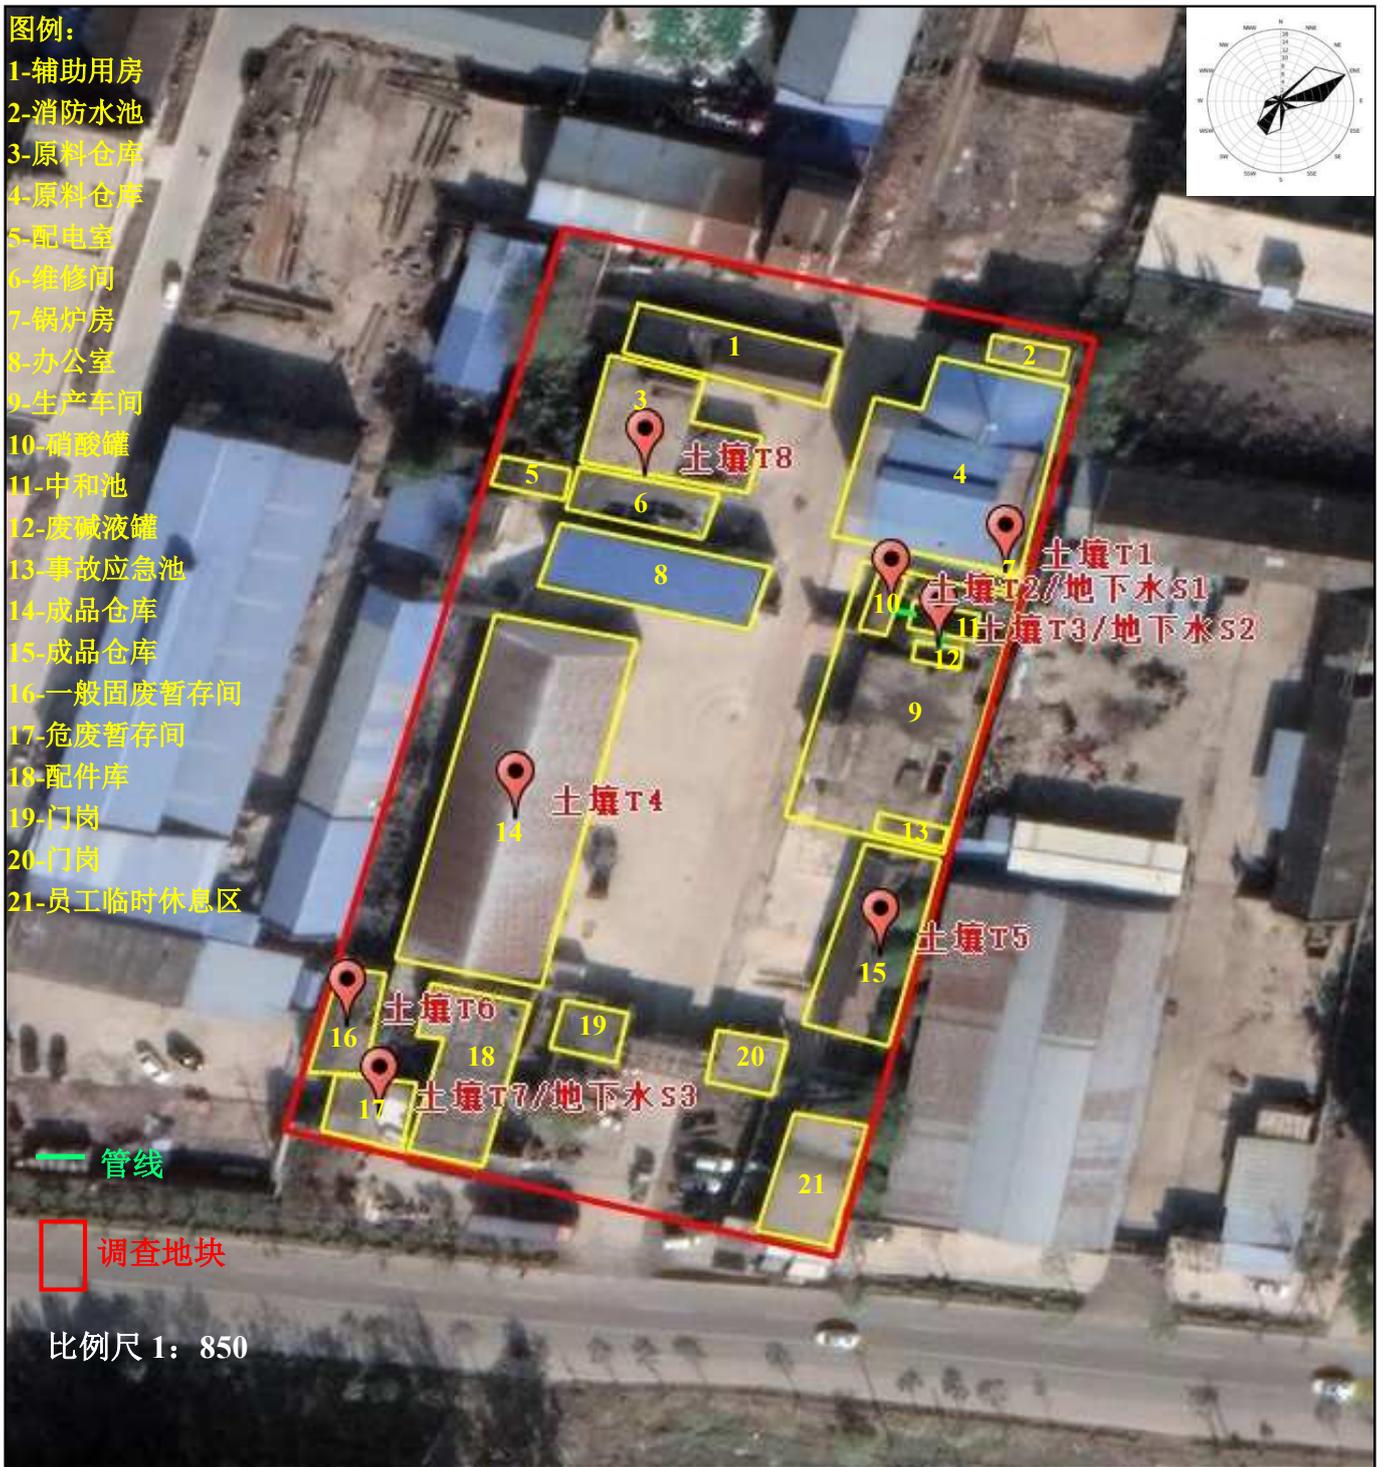
图 5-1 检测点位图（地块内）

序号	点位位置	功能	深度	检测因子	筛选依据
<b>土壤</b>					
土壤 T1	原料仓库、锅炉房	监测点	0-0.5m 1.5-2.0m 3.5-4.0m 5.5-6.0m	砷、镉、铬（六价）、铜、铅、汞、镍、四氯化碳、氯仿、氯甲烷、1,1-二氯乙烷、1,2-二氯乙烷、1,1-二氯乙烯、顺-1,2-二氯乙烯、反-1,2-二氯乙烯、二氯甲烷、1,2-二氯丙烷、1,1,1,2-四氯乙烷、1,1,2,2-四氯乙烷、四氯乙烯、1,1,1-三氯乙烷、1,1,2-三氯乙烷、三氯乙烯、1,2,3-三氯丙烷、氯乙烯、苯、氯苯、1,2-二氯苯、1,4-二氯苯、乙苯、苯乙烯、甲苯、间二甲苯+对二甲苯、邻二甲苯、硝基苯、苯胺、2-氯酚、苯并[a]蒽、苯并[a]芘、苯并[b]荧蒽、苯并[k]荧蒽、二苯并[a, h]蒽、茚并[1,2,3-cd]芘、蒽、萘、碳酸盐、钠、石油烃、硝酸盐、pH、NH <sub>3</sub> -N、TP、TN、甲酚、硫酸盐、钴、氯离子	位于原料仓库、锅炉房交界, 若原料泄漏或锅炉房管理不当, 可能对土壤造成污染
土壤 T2	硝酸罐、管线	监测点	0-0.5m 1.5-2.0m 3.5-4.0m 5.5-6.0m		位于硝酸罐、管线交界, 若硝酸罐或管线泄漏, 可能对土壤造成污染
土壤 T3	废碱液罐、管线	监测点	0-0.5m 1.5-2.0m 3.5-4.0m 5.5-6.0m		位于废碱液罐、管线交界, 若废碱液罐或管线泄漏, 可能对土壤造成污染
土壤 T4	成品仓库	监测点	0-0.5m 1.5-2.0m 3.5-4.0m 5.5-6.0m		位于成品仓库, 若产品泄漏, 可能对土壤造成污染
土壤 T5	成品仓库	监测点	0-0.5m 1.5-2.0m 3.5-4.0m 5.5-6.0m		位于成品仓库, 若产品泄漏, 可能对土壤造成污染
土壤 T6	一般固废暂存间	监测点	0-0.5m 1.5-2.0m 3.5-4.0m 5.5-6.0m		位于一般固废暂存间, 若一般固废暂存间管理不当, 可能对土壤造成污染
土壤 T7	危废暂存间	监测点	0-0.5m 1.5-2.0m 3.5-4.0m 5.5-6.0m		位于危废暂存间, 若危废暂存间管理不当, 可能对土壤造成污染

土壤 T8	原料仓库、维修间	监测点	0-0.5m 1.5-2.0m 3.5-4.0m 5.5-6.0m		位于原料仓库、维修间交界, 若原料泄漏或维修间管理不当, 可能对土壤造成污染

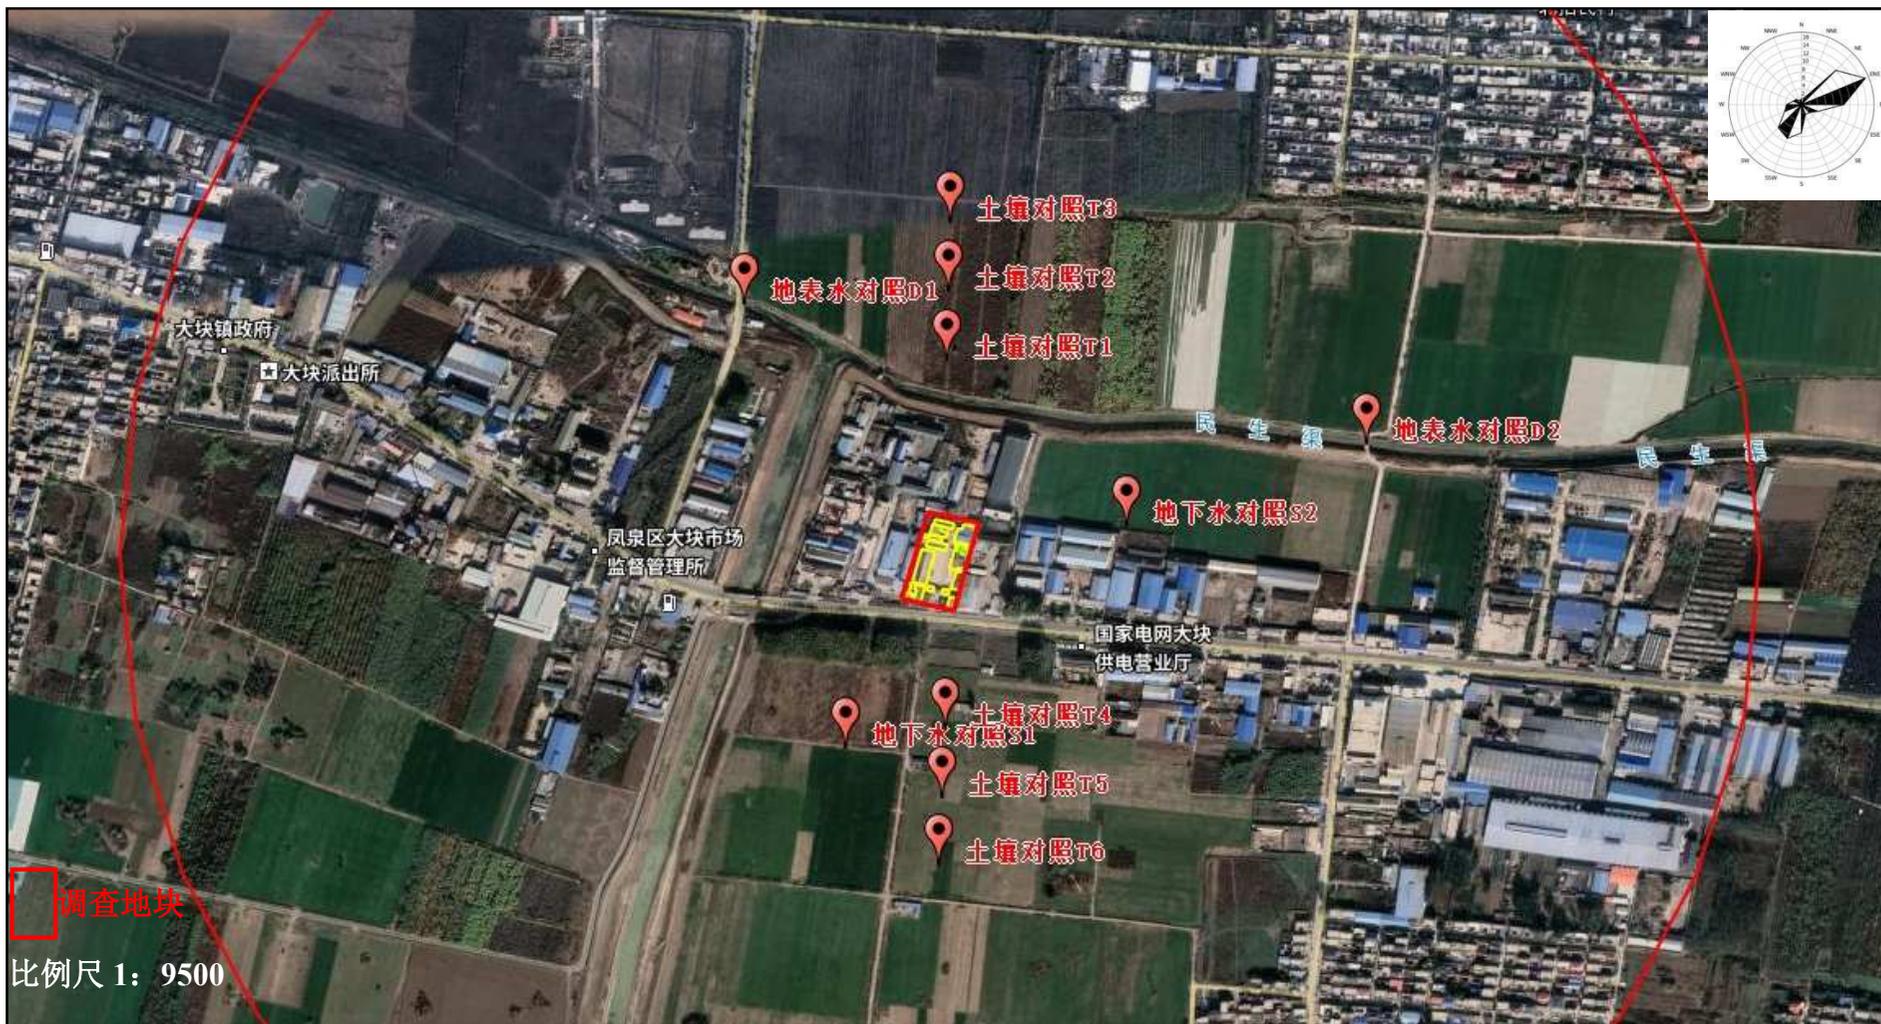
图 5-2 检测点位图（地块外）

土壤对照 T1	地块北侧	对照点	0-0.5m		位于地块北侧农田，受工业影响较小，作对照点使用
土壤对照 T2	地块北侧	对照点	0-0.5m		
土壤对照 T3	地块北侧	对照点	0-0.5m		
土壤对照 T4	地块南侧	对照点	0-0.5m		位于地块南侧农田，受工业影响较小，作对照点使用
土壤对照 T5	地块南侧	对照点	0-0.5m		
土壤对照 T6	地块南侧	对照点	0-0.5m		
<b>地下水</b>					
地下水 S1 (同 T2)	原料仓库、锅炉房	监测点	/	色、嗅和味、浑浊度/NTU、肉眼可见物、pH、总硬度、溶解性总固体、硫酸盐、氯化物、铁、锰、铜、锌、铝、挥发性酚类、阴离子表面活性剂、耗氧量、氨氮、硫化物、钠、亚硝酸盐、硝酸盐、氰化物、氟化物、碘化物、汞、砷、硒、镉、铬(六价)、铅、三氯甲烷、四氯化碳、苯、甲苯、碳酸盐、石油烃、苯并[a]芘、TP、TN、苯系物、甲酚、镍、钴、氯离子、氯乙烯	位于原料仓库、锅炉房交界，若原料泄漏或锅炉房管理不当，可能对地下水造成污染
地下水 S2 (同 T3)	废碱液罐、管线	监测点	/		位于废碱液罐、管线交界，若废碱液罐或管线泄漏，可能对地下水造成污染
地下水 S3 (同 T7)	危废暂存间	监测点	/		位于危废暂存间，若危废暂存间管理不当，可能对地下水造成污染
地下水对照 S1	地块西南侧	对照点	/		位于地下水流向上游，作对照点使用
地下水对照 S2	地块东北侧	对照点	/		位于地下水流向下游，作对照点使用
<b>地表水</b>					
地表水对照 D1	民生渠上游	对照点	/	水温、pH值、溶解氧、高锰酸盐指数、化学需氧量、五日生化需氧量、氨氮、总磷、总氮、铜、锌、氟化物、硒、砷、汞、镉、铬(六价)、铅、氰化物、挥发酚、石油类、阴离子表面活性剂、硫化物、粪大肠菌群、碳酸盐、钠、石油烃、苯并[a]芘、硝酸盐、苯系物、甲酚、硫酸盐、镍、钴、氯离子、氯乙烯	位于地表水流向上游，作对照点使用
地表水对照 D2	民生渠下游	对照点	/		位于地表水流向上游，作对照点使用

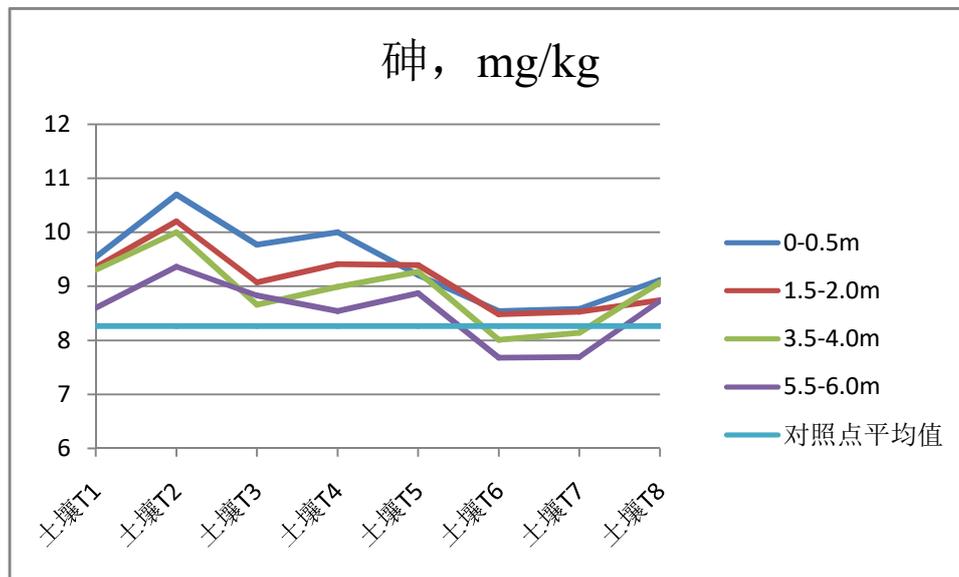
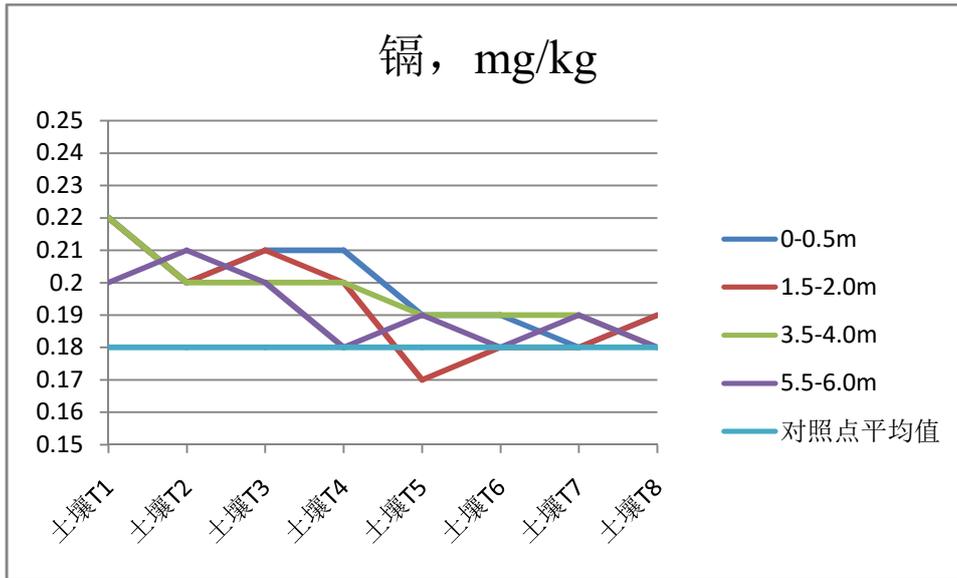
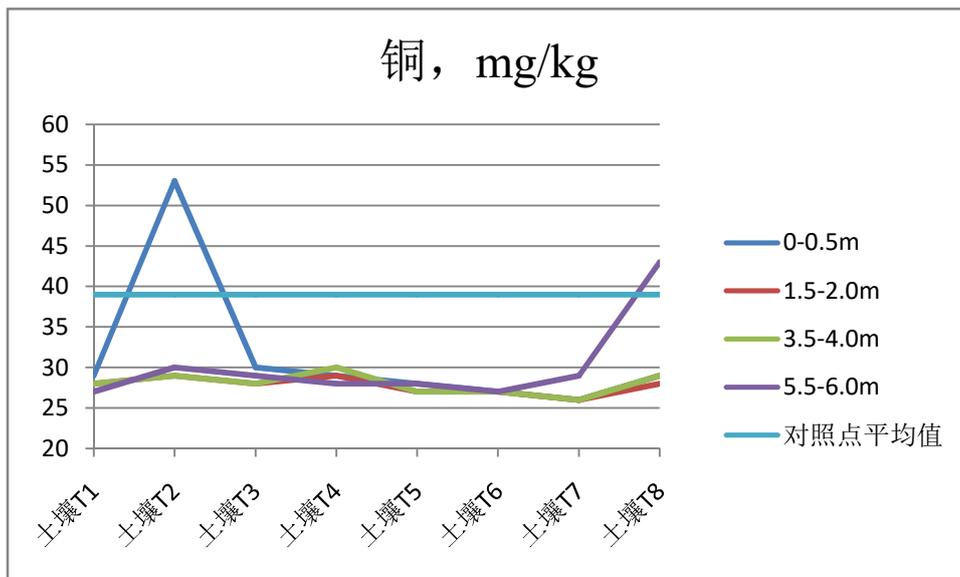
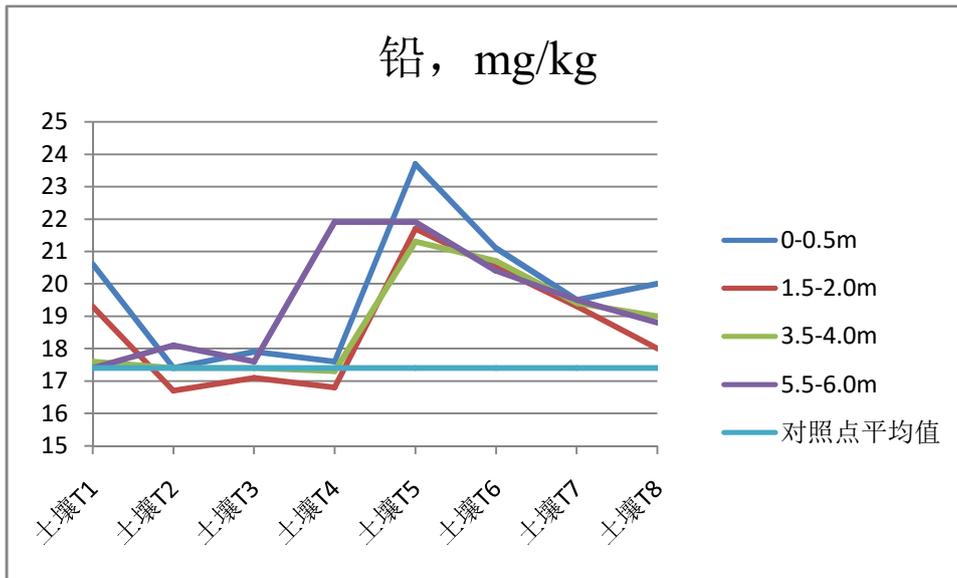
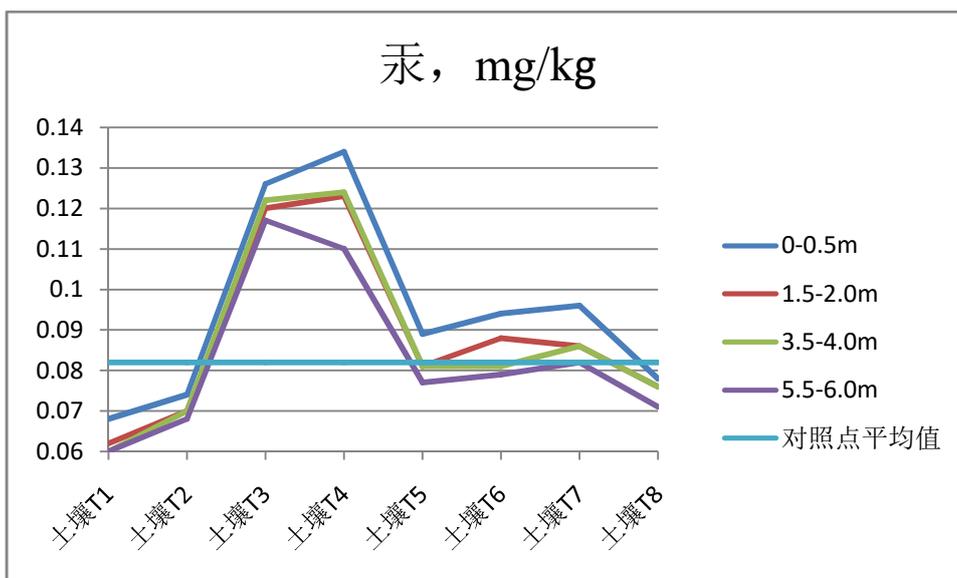
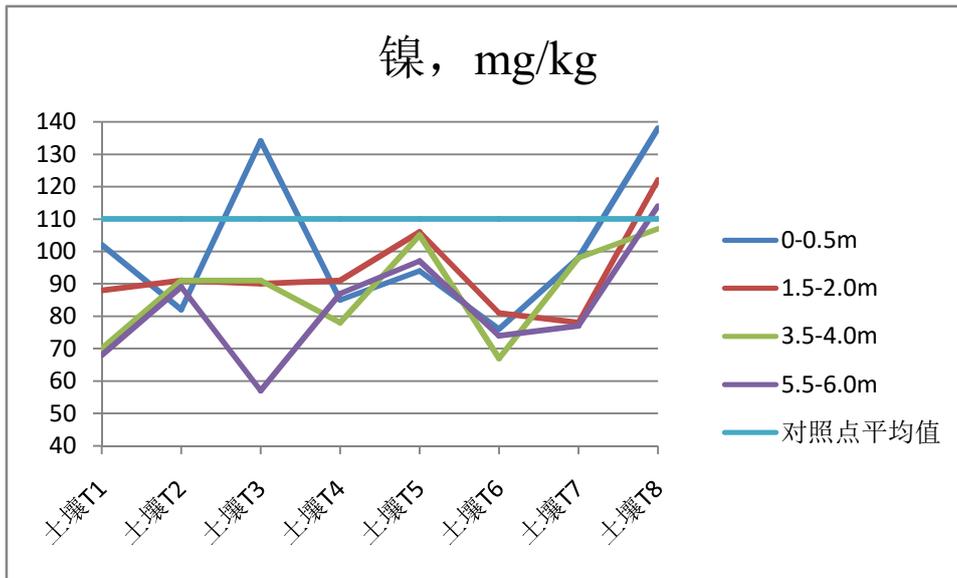
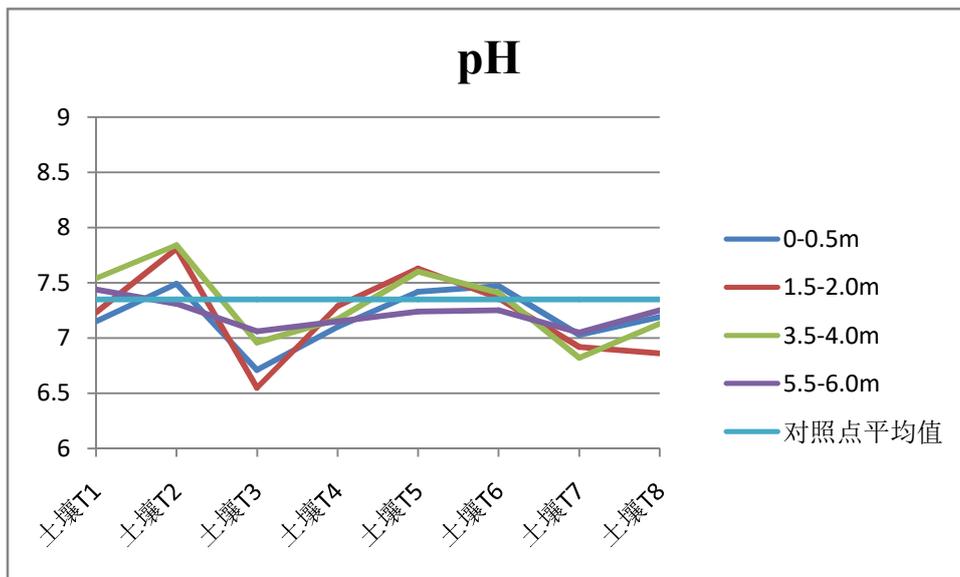
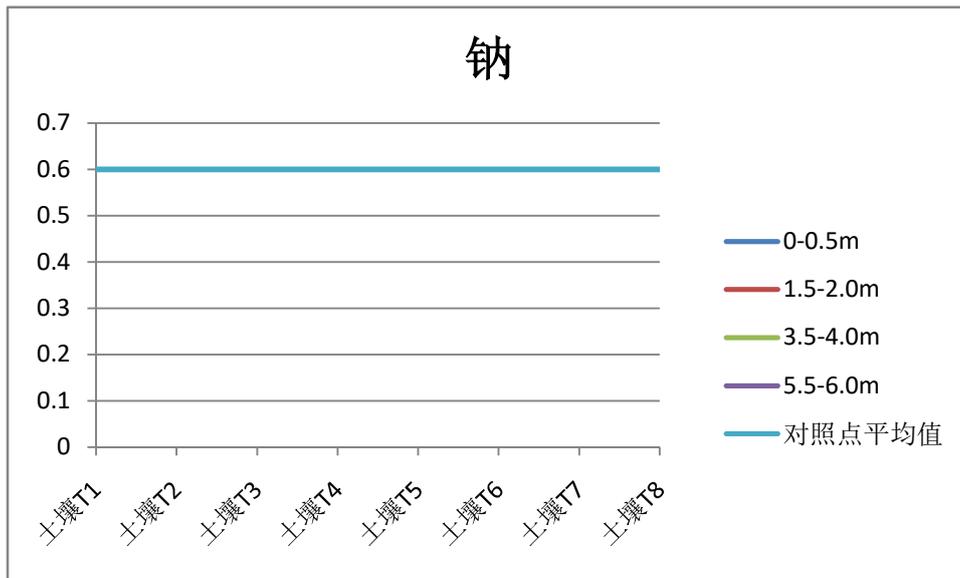
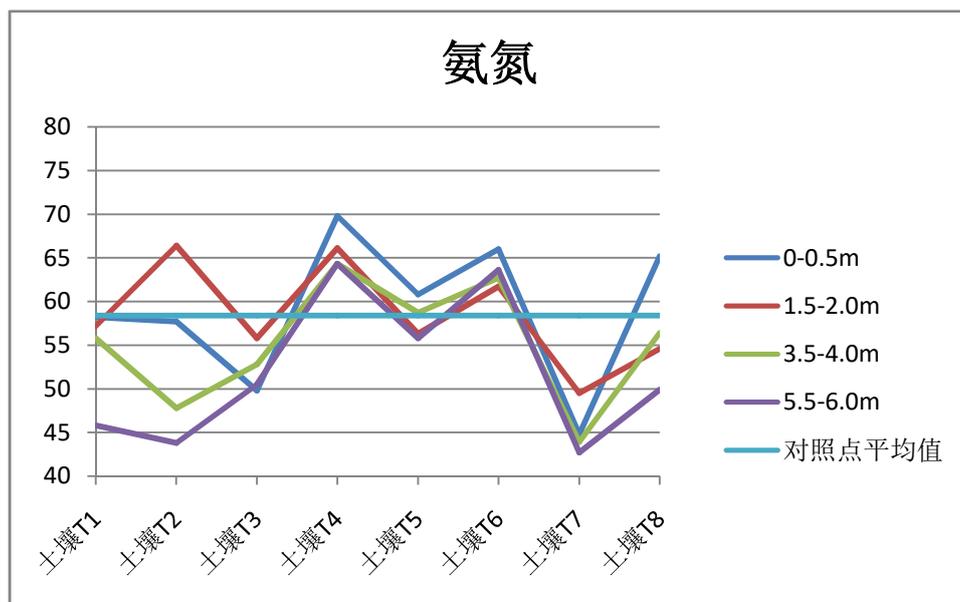
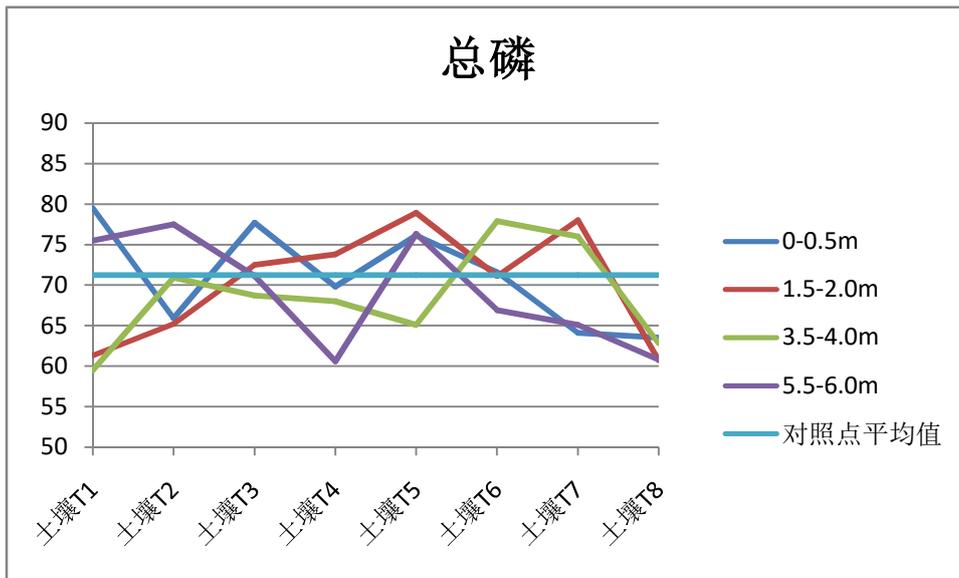
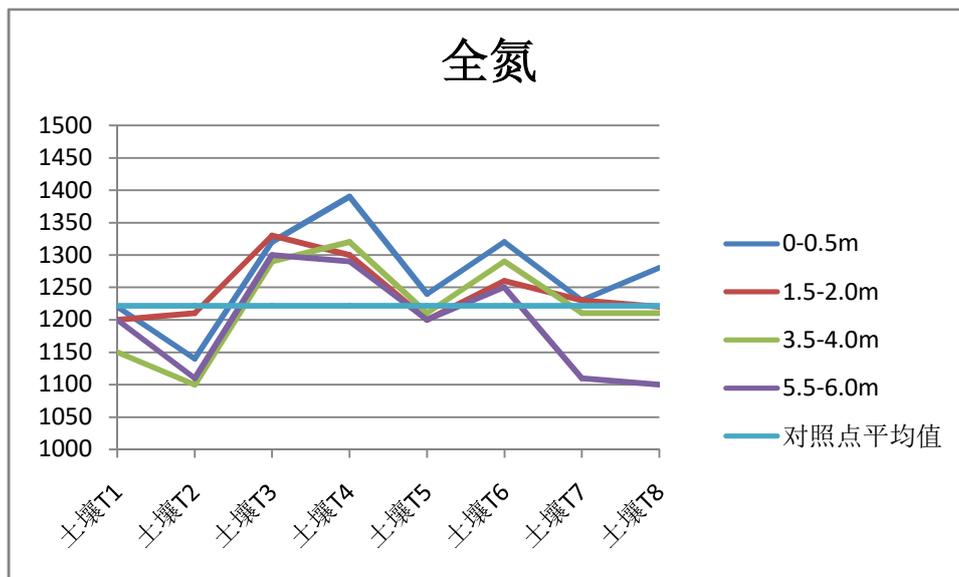
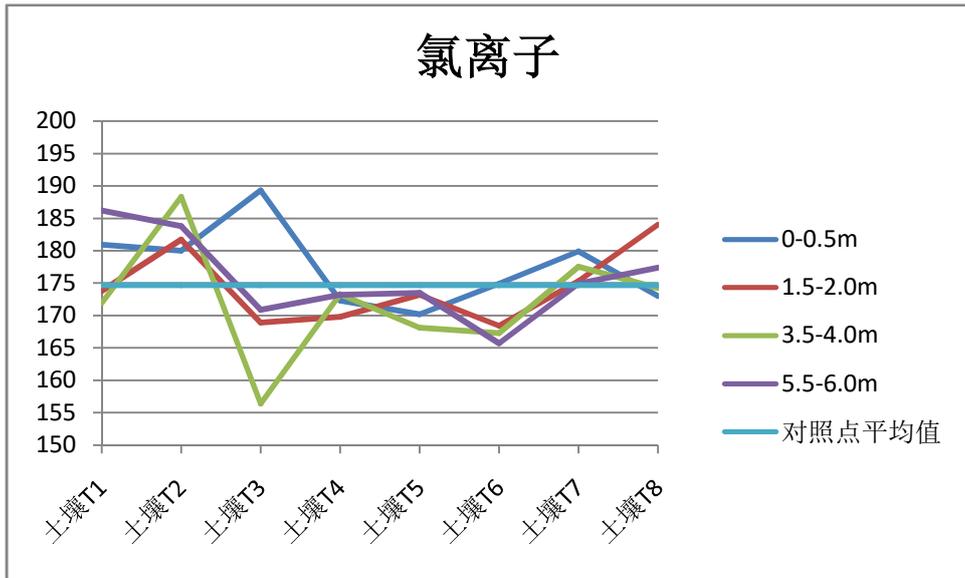
根据检测结果，砷、镉、铜、铅、汞、镍、pH、钠、氨氮、总磷、全氮、氯离子检出结果和对照点处于同一水平，无显著差异，其他项目未检出。所有检测项目均满足《土壤环境质量建设用地土壤污染风险管控标准（试行）》
